# M602/GH

## Valvola a globo filettata GAS F/F

### F/F GAS threaded globe valve

GHISA | CAST IRON

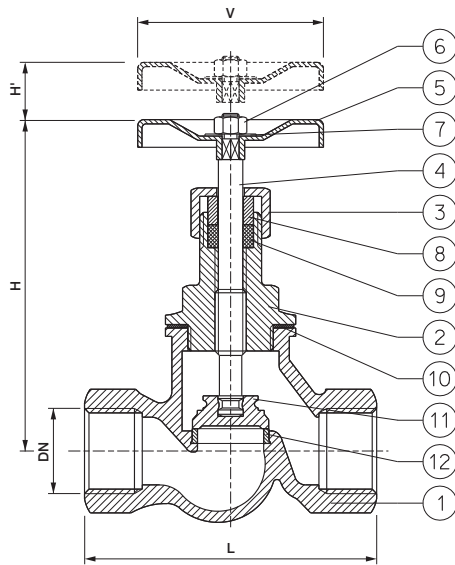
| POS | COMPONENTE | COMPONENTS | MATERIAL |
| 1 | CORPO | BODY | EN-GJL-250 CAST IRON |
| 2 | VITONE | CAP | EN-GJL-250 CAST IRON |
| 3 | PREMISTOPPA | GLAND | CARBON STEEL |
| 4 | STELO | STEM | STAINLESS STEEL |
| 5 | VOLANTINO | HANDWHEEL | CAST IRON |
| 6 | DADO | NUT | STEEL |
| 7 | RONDELLA | WASHER | STEEL |
| 8 | BOCCOLA | BUSH | STEEL |
| 9 | BADERNA | PACKING | GRAPHITE |
| 10 | GUARNIZIONE | GASKET | CARBAMIDE |
| 11 | OTTURATORE | DISC | STAINLESS STEEL |
| 12 | SEDE | SEAT | STAINLESS STEEL |

| DN | L | H | H' | V | Kg | Kv |

Occasionally verify the sealing of the packing (9). In case of leakage, screw the gland nut (3) to press the packing, excessive force could cause a bad functioning of the valve and irreversible damages to the sealing gasket (9).

If the gland nut (3) reaches the end of its run without obtaining any sealing, this means the packing (9) has finished its function and must be replaced. This operation must be done at plant not in pressure neither in temperature.
